DESTRUCTIEVE ASBESTINVENTARIS

Kerkstraat 51, Waasmunster

Projectnummer:	20231099-29-2
Locatie:	Kerkstraat 51 9250 Waasmunster
Opdrachtgever:	Gemeente Waasmunster
Contactpersoon:	Elena Vlassenroot
Uitvoerder:	Mattias De Rijck
Datum rondgang:	18/08/2025

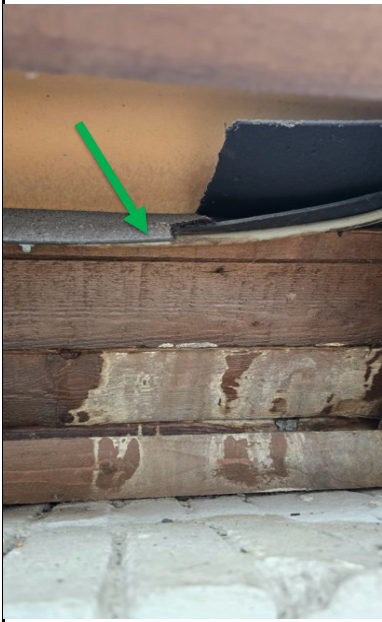
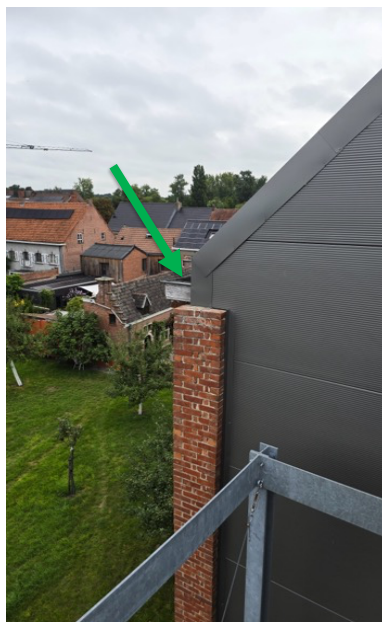
Fiche 1

Omschrijving toepassing:				
Bitumen Zolder / dakgoot				
Gebouw	Verdieping	Lokaal / plaats	Drager / installatie	Bevestiging op drager
Kerkstraat 51	Zolder	Zolder	Dakgoot	Gelijmd
Inschatting hoeveelheid:	/	Niet nader te bepalen	Niet van toepassing

Negatief

Staalnummer	Opmerking	Resultaat staal	Asbestsoort
20231099-29-2/001		Negatief	
Aanduiding staal plan:	Zie foto + plan	Aanduiding staal terrein:	Niet aangeduid

Het betreft de roofing die in de dakgoot gelijmd is. Deze was aan de binnenzijde zichtbaar.

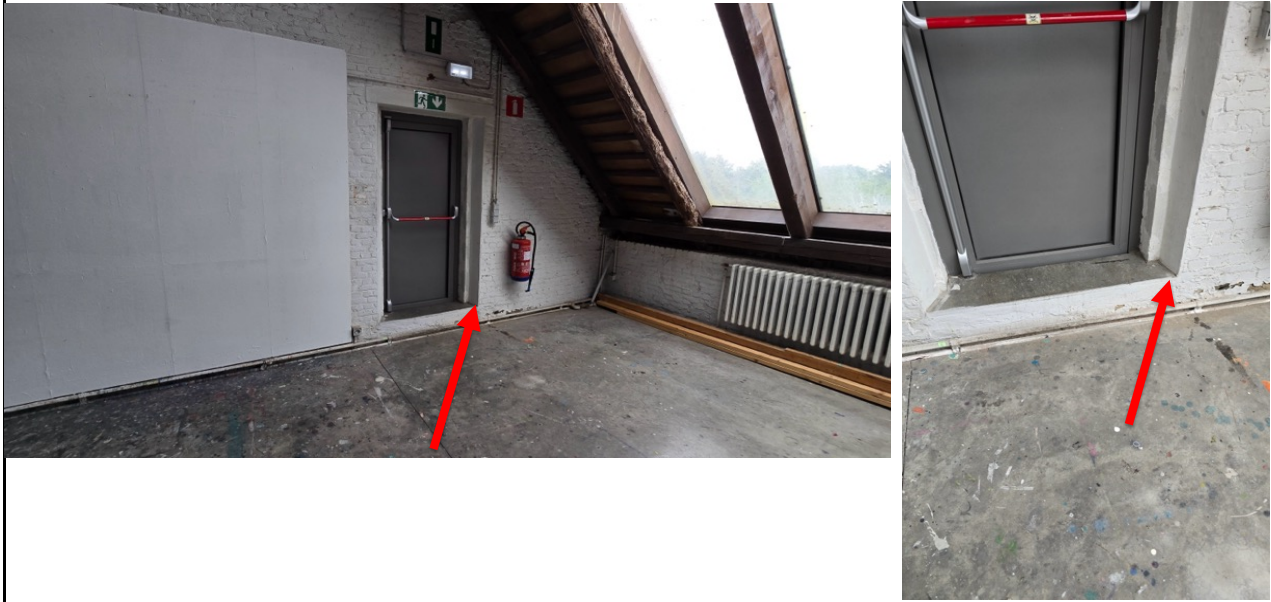
Fiche 2

Omschrijving en locatie				
Omschrijving toepassing:	Massal Entrepote nooduitgang			
Gebouw	Verdieping	Lokaal / plaats	Drager / installatie	Bevestiging op drager
Kerkstraat 51	Zolder	Tekenruimte	Entrepote nooduitgang	Ingemetseld
Inschatting hoeveelheid:	1	Stuk(s)	Niet van toepassing

Positief

Staalnummer	Opmerking	Resultaat staal	Asbestsoort
20231099-29-2/002		Positief	Chrysotiel
Aanduiding staal plan:	Zie foto + plan	Aanduiding staal terrein:	Niet aangeduid

Asbestsoort	Chrysotiel	1	Type activiteit omgeving	Weinig verstoring	1	
Binding	Hechtgebonden in oorsprong	1	Aantal bezetters	1 tot 3	1	2 (Σ)
Toestand	Goede staat	0	Freq. bezetters	Wekelijks	2	1,0 (\bar{x})
Vrije oppervlakte	Hechtgebonden	0	Gemiddelde duur	<1 uur	0	0,7 (\bar{x})
Locatie	Goed geventileerde ruimte	1	Type onderhoudsactiviteit	Onbeduidende verstoring	0	0,0 (\bar{x})
Toegankelijkheid	Af en toe verstoring	1	Freq. onderhoudsactiviteit	Nauwelijks of nooit	0	
Hoeveelheid	Kleine hoeveelheid	0	Evaluatie	Zeer laag risico		4,7

Verwijderingsmethode	Type aannemer	Doelstelling Vlaanderen
Eenvoudige handelingen met bijkomende maatregelen	Aannemer met opgeleid personeel	Niet van toepassing
<p>Het materiaal dient verwijderd te worden conform de bepalingen van de Codex over het welzijn op het werk, Boek VI, Titel 3 (het KB asbest van 16 03 2006). De 3-delige code is enkel van toepassing voor werken waarbij er een sloopopvolgingsplan opgesteld dient te worden. In alle andere omstandigheden betreft het steeds 1 van de volgende opties: eenvoudige handelingen, couveusezakmethode, hermetische zone. Het blijft steeds de aannemer die aan de hand van de risicoanalyse de gepaste werkmethode dient te bepalen in het werkplan.</p>

Ettiketering	Signalisatie zone	Monitoring lucht	Info naar bewoners / derden / personeel	Beheersmaatregelen
Aangewezen	Niet aangewezen	Niet vereist	Aangewezen	Niet van toepassing
Inkapselen	Opkuis beschadigde delen	Te ondernemen acties	Jaarlijkse visuele controle en actualisatie	
Niet vereist	Niet vereist	Niet van toepassing	Vereist indien onderworpen aan werkgeversverplichting

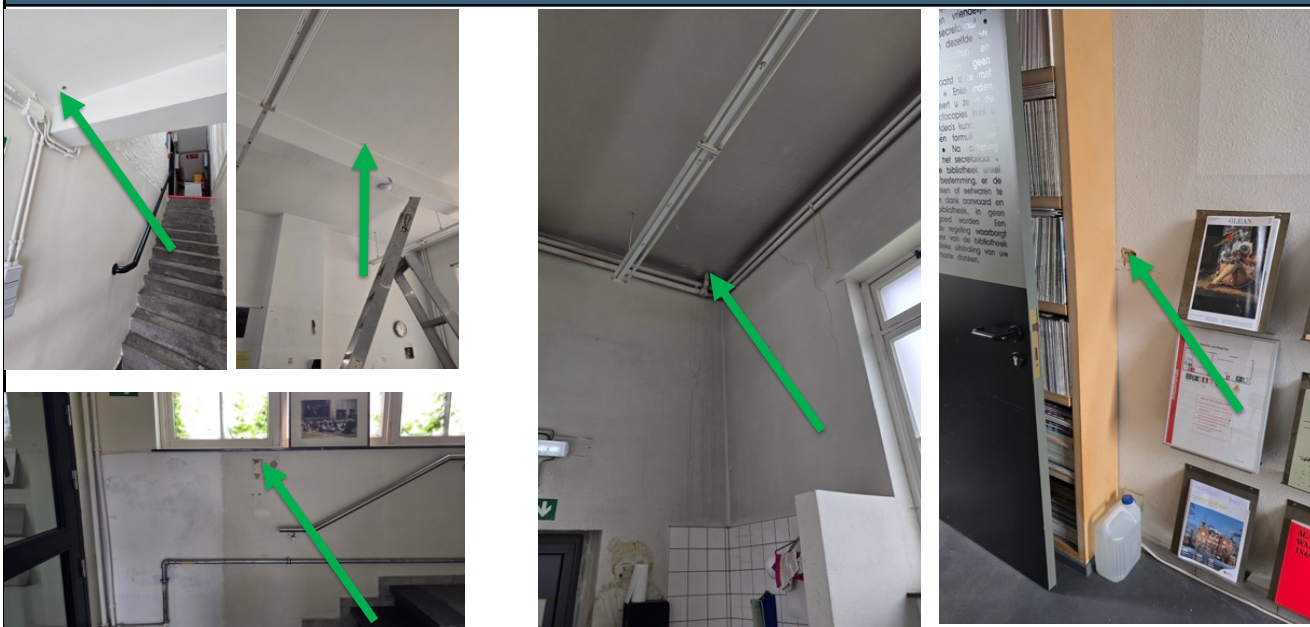
Fiche 3

Omschrijving toepassing:		Pleisterwerk		
Gebouw	Verdieping	Lokaal / plaats	Drager / installatie	Bevestiging op drager
kerkstraat 51	Verspreid	Verspreid	Muren en plafonds	Bepoetst
Inschatting hoeveelheid:	/	Niet van toepassing	Niet van toepassing

Negatief

Staalnummer	Opmerking	Resultaat staal	Asbestsoort
20231099-29-2/003 - 005	Gelijkvloers (4- 5) + Traphal (3)	Negatief	
20231099-29-2/008 - 009	Verdiep 1	Negatief	
20231099-29-2/013 - 014	Kelder	Negatief	
Aanduiding staal plan:	Zie foto + plan	Aanduiding staal terrein:	Niet aangeduid

Op verdiep 2 (zolder) is er geen pleisterwerk aanwezig.

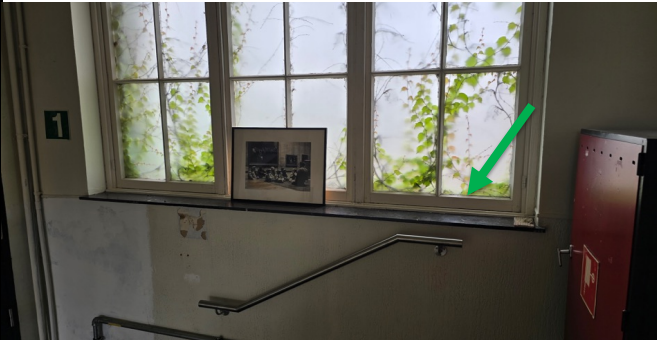
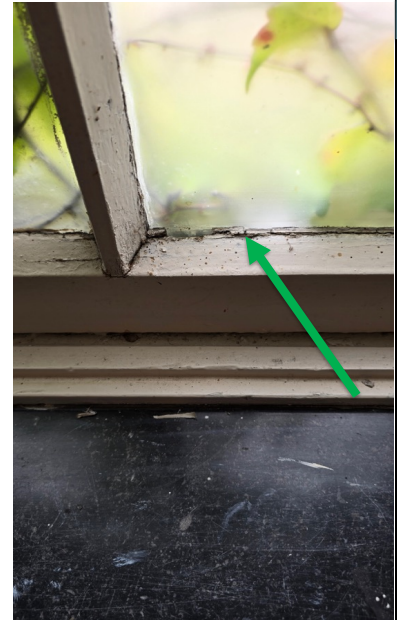
Fiche 4

Omschrijving toepassing: Mastiek kader - glas houten ramen				
Gebouw	Verdieping	Lokaal / plaats	Drager / installatie	Bevestiging op drager
Kerkstraat 51	Verspreid	Ramen achteraan	Ramen	Gelijmd
Inschatting hoeveelheid:	/	Niet nader te bepalen	Niet van toepassing

Negatief

Staalnummer	Opmerking	Resultaat staal	Asbestsoort
20231099-29-2/006		Negatief	
Aanduiding staal plan:	Zie foto + plan	Aanduiding staal terrein:	Niet aangeduid

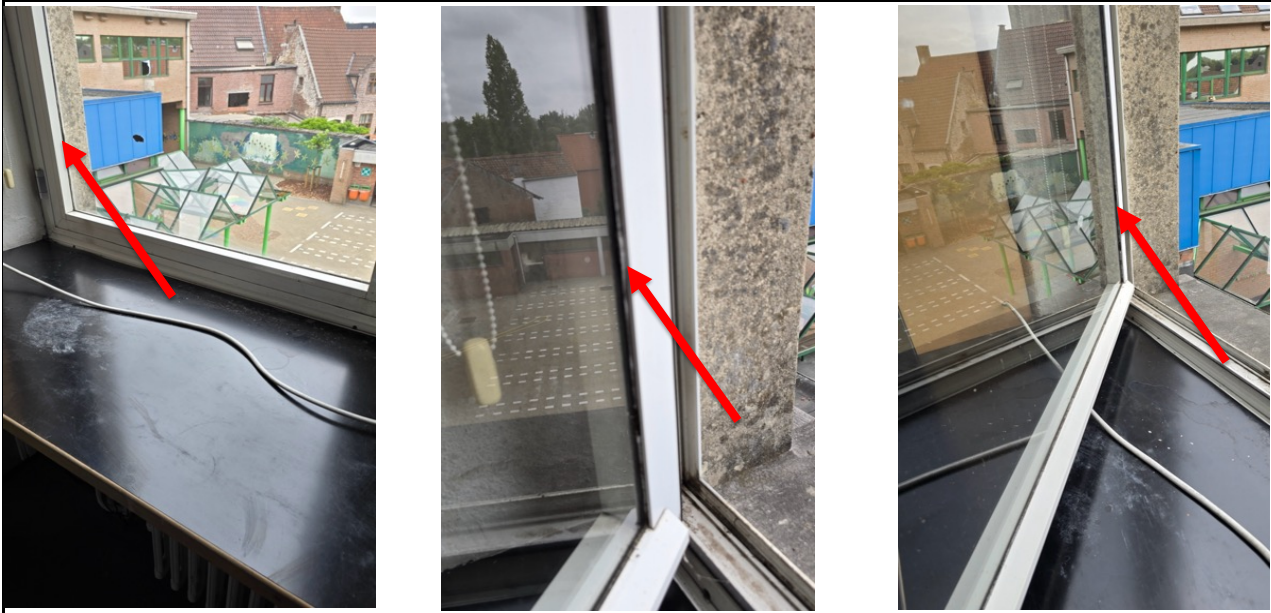
Omschrijving en locatie				
Omschrijving toepassing:	Mastiek kader - glas alu ramen			
Gebouw	Verdieping	Lokaal / plaats	Drager / installatie	Bevestiging op drager
Kerkstraat 51	Verspreid	Ramen vooraan	Ramen	Gelijmd
Inschatting hoeveelheid:	/	Niet nader te bepalen	Niet van toepassing

Positief

Staalnummer	Opmerking	Resultaat staal	Asbestsoort
20231099-29-2/007		Positief	Chrysotiel
Aanduiding staal plan:	Zie foto + plan	Aanduiding staal terrein:	Niet aangeduid

Asbestsoort	Chrysotiel	Type activiteit omgeving	Weinig verstoring	1	1
Binding	Hechtgebonden	Aantal bezetters	1 tot 3	1	2 (Σ)
Toestand	Goede staat	Freq. bezetters	Wekelijks	2	1,0 (x̄)
Vrije oppervlakte	Hechtgebonden	Gemiddelde duur	<1 uur	0	0,7 (x̄)
Locatie	Goed geventileerde ruimte	Type onderhoudsactiviteit	Onbeduidende verstoring	0	0,0 (x̄)
Toegankelijkheid	Af en toe verstoring	Freq. onderhoudsactiviteit	Nauwelijks of nooit	0	
Hoeveelheid	Kleine hoeveelheid	Evaluatie	Zeer laag risico		4,7

Verwijderingsmethode	Type aannemer	Doelstelling Vlaanderen
Eenvoudige handelingen met bijkomende maatregelen	Aannemer met opgeleid personeel	Niet van toepassing
Het materiaal dient verwijderd te worden conform de bepalingen van de Codex over het welzijn op het werk, Boek VI, Titel 3 (het KB asbest van 16 03 2006) . De 3-delige code is enkel van toepassing voor werken waarbij er een sloopopvolgingsplan opgesteld dient te worden. In alle andere omstandigheden betreft het steeds 1 van de volgende opties: eenvoudige handelingen, couveusezakmethode, hermetische zone. Het blijft steeds de aannemer die aan de hand van de risicoanalyse de gepaste werkmethode dient te bepalen in het werkplan.

Ettiketering	Signalisatie zone	Monitoring lucht	Info naar bewoners / derden / personeel	Beheersmaatregelen
Niet aangewezen	Niet aangewezen	Niet vereist	Aangewezen	Niet van toepassing
Inkapselen	Opkuis beschadigde delen	Te ondernemen acties	Jaarlijkse visuele controle en actualisatie	
Niet vereist	Niet vereist	Niet van toepassing	Vereist indien onderworpen aan werkgeversverplichting

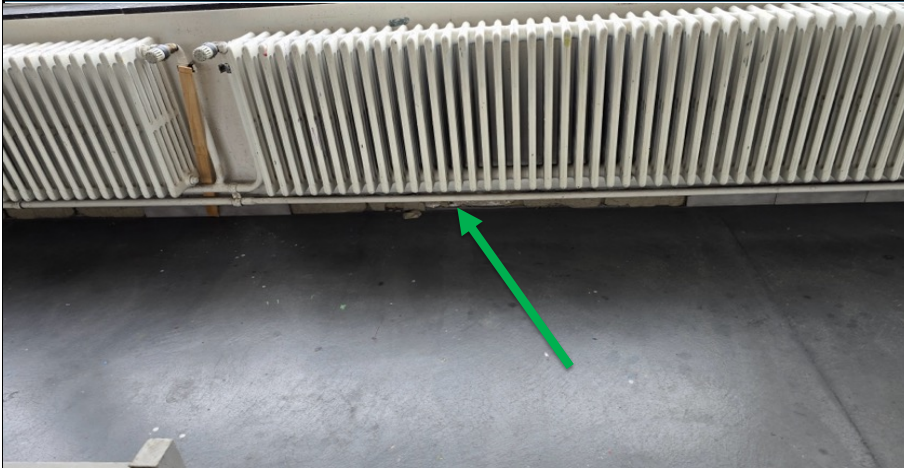
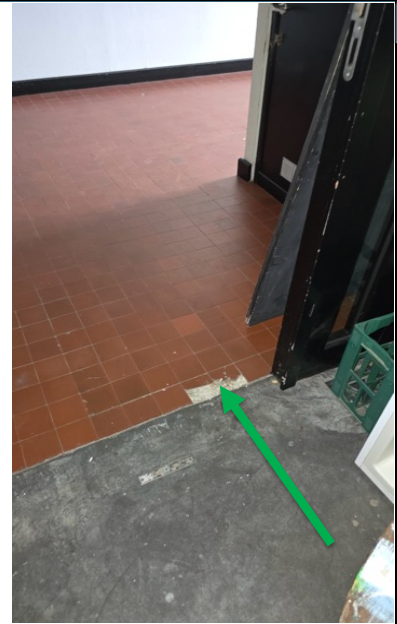
Fiche 6

Omschrijving toepassing:		Tegellijm		
Gebouw	Verdieping	Lokaal / plaats	Drager / installatie	Bevestiging op drager
Kerkstraat 51	Verspreid	Verspreid	Muren en vloeren	Gelijmd
Inschatting hoeveelheid:	/	Niet nader te bepalen	Niet van toepassing

Negatief

Staalnummer	Opmerking	Resultaat staal	Asbestsoort
20231099-29-2/010	Plinten +1	Negatief	
20231099-29-2/012	Vloer gelijkvloers	Negatief	
Aanduiding staal plan:	Zie foto + plan	Aanduiding staal terrein:	Niet aangeduid

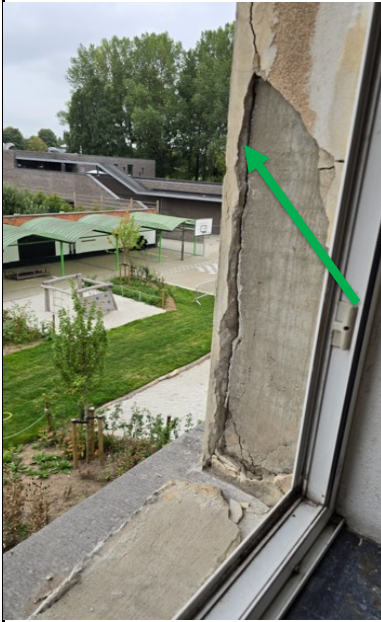
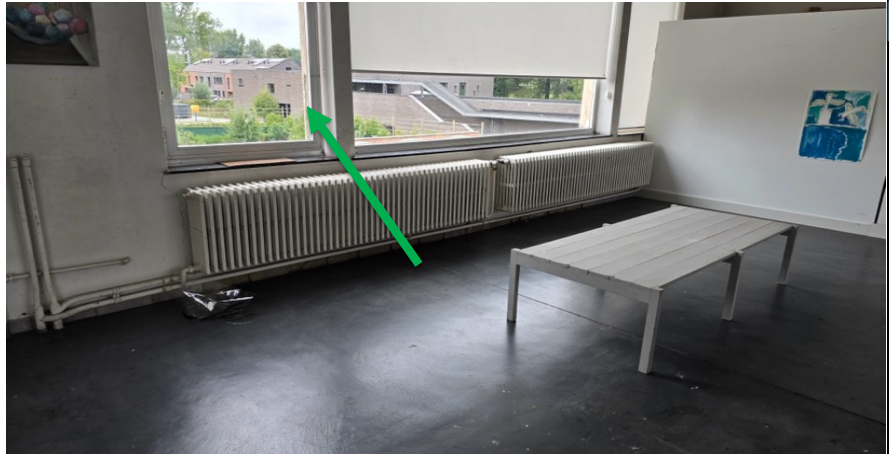
Fiche 7

Cementering ramen				
Omschrijving toepassing:	Verdieping	Lokaal / plaats	Drager / installatie	Bevestiging op drager
Gebouw	Gevel	Gevel	Gevel	Bepleisterd
Kerkstraat 51				
Inschatting hoeveelheid:	/	Niet nader te bepalen	Niet van toepassing

Negatief

Staalnummer	Opmerking	Resultaat staal	Asbestsoort
20231099-29-2/011		Negatief	
Aanduiding staal plan:	Zie foto + plan	Aanduiding staal terrein:	Niet aangeduid

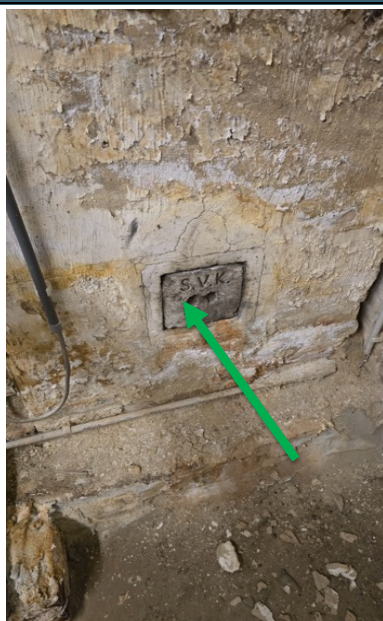
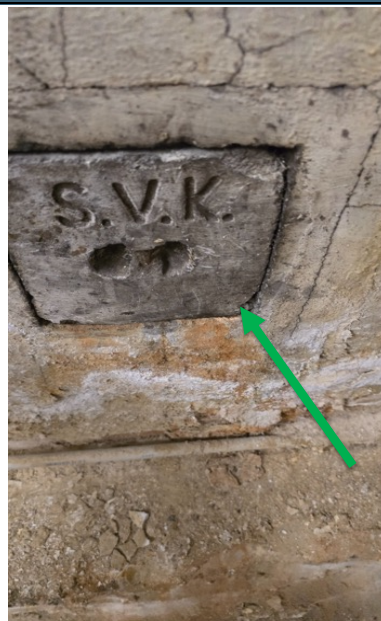
Fiche 8

Omschrijving toepassing:	Roetschuif			
Gebouw	Verdieping	Lokaal / plaats	Drager / installatie	Bevestiging op drager
Kerkstraat 51	Kelder	Stooklokaal	Schouw	Ingestort
Inschatting hoeveelheid:	1	Stuk(s)	Niet van toepassing

Negatief

Staalnummer	Opmerking	Resultaat staal	Asbestsoort
20231099-29-2/015		Negatief	
Aanduiding staal plan:	Zie foto + plan	Aanduiding staal terrein:	Niet aangeduid

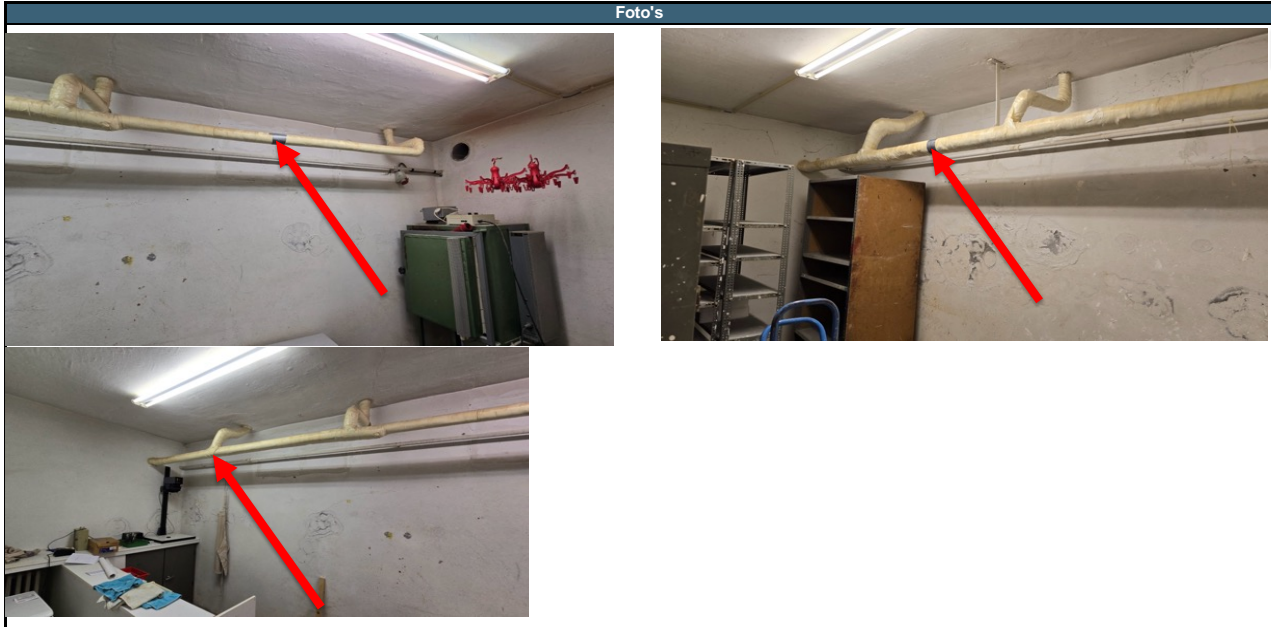
Fiche 9

Omschrijving en locatie				
Omschrijving toepassing:	Leidingsisolatie			
Gebouw	Verdieping	Lokaal / plaats	Drager / installatie	Bevestiging op drager
Kerkstraat 51	Kelder	verspreid	Stookinstallatie	Geklemd
Inschatting hoeveelheid:	12	lm	Schatting

Resultaat
Positief

Labo analyse(s)			
Stanummer	Opmerking	Resultaat staal	Asbestsoort
20231099-29-2/016		Positief	Chrysotiel + amosiet
20231099-29-2/017		Positief	Chrysotiel + amosiet
Aanduiding staal plan:	Zie foto + plan	Aanduiding staal terrein:	Tape

Risikoanalyse					
Asbestsoort	Chrysotiel + amosiet	2	Type activiteit omgeving	Weinig verstoring	1
Binding	Niet-hechtgebonden met matrix	2	Aantal bezetters	1 tot 3	1
Toestand	Goede staat	0	Freq. bezetters	Wekelijks	2
Vrije oppervlakte	Ingekapselde AHM met matrix	1	Gemiddelde duur	<1 uur	0
Locatie	Ruimte > 100 m ²	1	Type onderhoudsactiviteit	Zwakke verstoring	1
Toegankelijkheid	Gemakkelijke verstoring	2	Freq. onderhoudsactiviteit	< 1 per jaar	1
Hoeveelheid	10 tot 50 m ² of lm leiding	2	Evaluatie	Laag risico	
					9,7

Aanbevolen verwijderingsmethode		
Verwijderingsmethode	Type aannemer	Doelstelling Vlaanderen
Hermetische zone	Erkend verwijderaar	Niet van toepassing
Het materiaal dient verwijderd te worden conform de bepalingen van de Codex over het welzijn op het werk, Boek VI, Titel 3 (het KB asbest van 16 03 2006) . De 3-delige code is enkel van toepassing voor werken waarbij er een sloopvolgingsplan opgesteld dient te worden. In alle andere omstandigheden betreft het steeds 1 van de volgende opties: eenvoudige handelingen, couveusezakmethode, hermetische zone. Het blijft steeds de aannemer die aan de hand van de risicoanalyse de gepaste werkmethode dient te bepalen in het werkplan.

Advies met betrekking tot beheersmaatregelen				
Ettiketering	Signalisatie zone	Monitoring lucht	Info naar bewoners / derden / personeel	Beheersmaatregelen
Aangewezen	Aangewezen	Niet vereist	Aangewezen	Niet van toepassing
Inkapselen	Opkuis beschadigde delen	Te ondernemen acties	Jaarlijkse visuele controle en actualisatie	
Uitgevoerd	Niet vereist	Niet van toepassing	Vereist indien onderworpen aan werkgeversverplichting

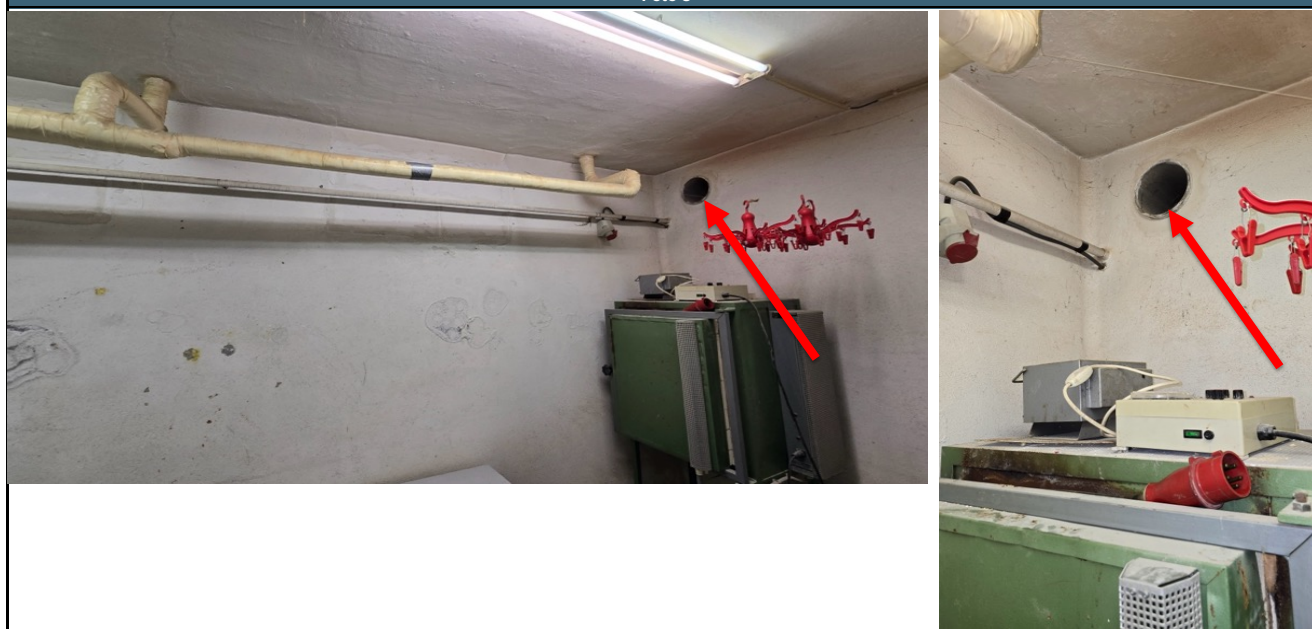
Omschrijving toepassing:		Doorvoer kelder		
Gebouw	Verdieping	Lokaal / plaats	Drager / installatie	Bevestiging op drager
Kerkstraat 51	Kelder	Kelder	Muur	Ingestort
Inschatting hoeveelheid:	1	Stuk(s)	Opmeting

Positief

Asbestsoort	Chrysotiel	1	Type activiteit omgeving	Weinig verstoring	1	1
Binding	Hechtgebonden in opbouw	1	Aantal bezetters	1 tot 3	1	2 (Σ)
Toestand	Goede staat	0	Freq. bezetters	Wekelijks	2	1,0 (x̄)
Vrije oppervlakte	Hechtgebonden	0	Gemiddelde duur	<1 uur	0	0,7 (x̄)
Locatie	Goed geventileerde ruimte	1	Type onderhoudsactiviteit	Onbeduidende verstoring	0	0,0 (x̄)
Toegankelijkheid	Af en toe verstoring	1	Freq. onderhoudsactiviteit	Nauwelijks of nooit	0	
Hoeveelheid	Kleine hoeveelheid	0	Evaluatie	Zeer laag risico		4,7

Verwijderingsmethode	Type aannemer	Doelstelling Vlaanderen
Eenvoudige handelingen met bijkomende maatregelen	Aannemer met opgeleid personeel	Niet van toepassing
<p>Het materiaal dient verwijderd te worden conform de bepalingen van de Codex over het welzijn op het werk, Boek VI, Titel 3 (het KB asbest van 16 03 2006). De 3-delige code is enkel van toepassing voor werken waarbij er een sloopopvolgingsplan opgesteld dient te worden. In alle andere omstandigheden betreft het steeds 1 van de volgende opties: eenvoudige handelingen, couveusezakmethode, hermetische zone. Het blijft steeds de aannemer die aan de hand van de risicoanalyse de gepaste werkmethode dient te bepalen in het werkplan.</p>

Ettiketering	Signalisatie zone	Monitoring lucht	Info naar bewoners / derden / personeel	Beheersmaatregelen
Aangewezen	Niet aangewezen	Niet vereist	Aangewezen	Niet van toepassing
Inkapselen	Opkuis beschadigde delen	Te ondernemen acties	Jaarlijkse visuele controle en actualisatie	
Niet vereist	Niet vereist	Niet van toepassing	Vereist indien onderworpen aan werkgeversverplichting

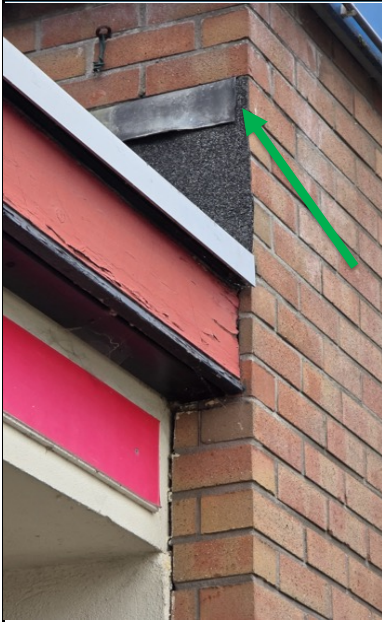
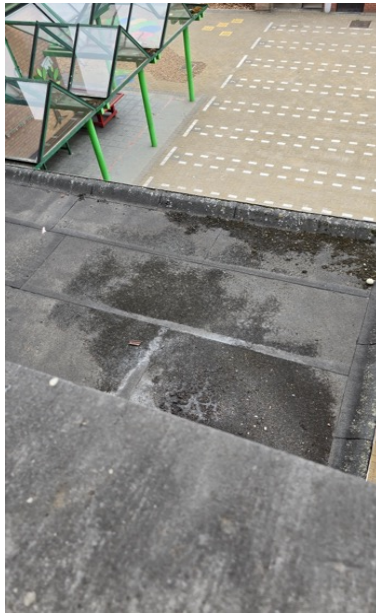
Fiche 12

Omschrijving toepassing: Roofing afdak inkom				
Gebouw	Verdieping	Lokaal / plaats	Drager / installatie	Bevestiging op drager
Kerkstraat 51	Gelijkvloers	Inkom	Afdak	Gelijmd
Inschatting hoeveelheid:	20	m ²	Schatting

Negatief

Staalnummer	Opmerking	Resultaat staal	Asbestsoort
20231099-29-2/018		Negatief	
Aanduiding staal plan:	Zie foto + plan	Aanduiding staal terrein:	Niet aangeduid

De onderliggende lagen werden niet onderzocht.

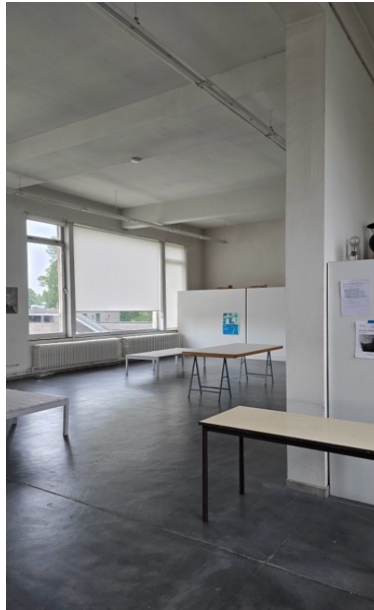
Omschrijving toepassing:	Destructief onderzoek			
Gebouw	Verdieping	Lokaal / plaats	Drager / installatie	Bevestiging op drager
Kerkstraat 51	Verspreid	Verspreid	Divers	Niet van toepassing
Inschatting hoeveelheid:	/	Niet van toepassing	Niet van toepassing

Aangewezen

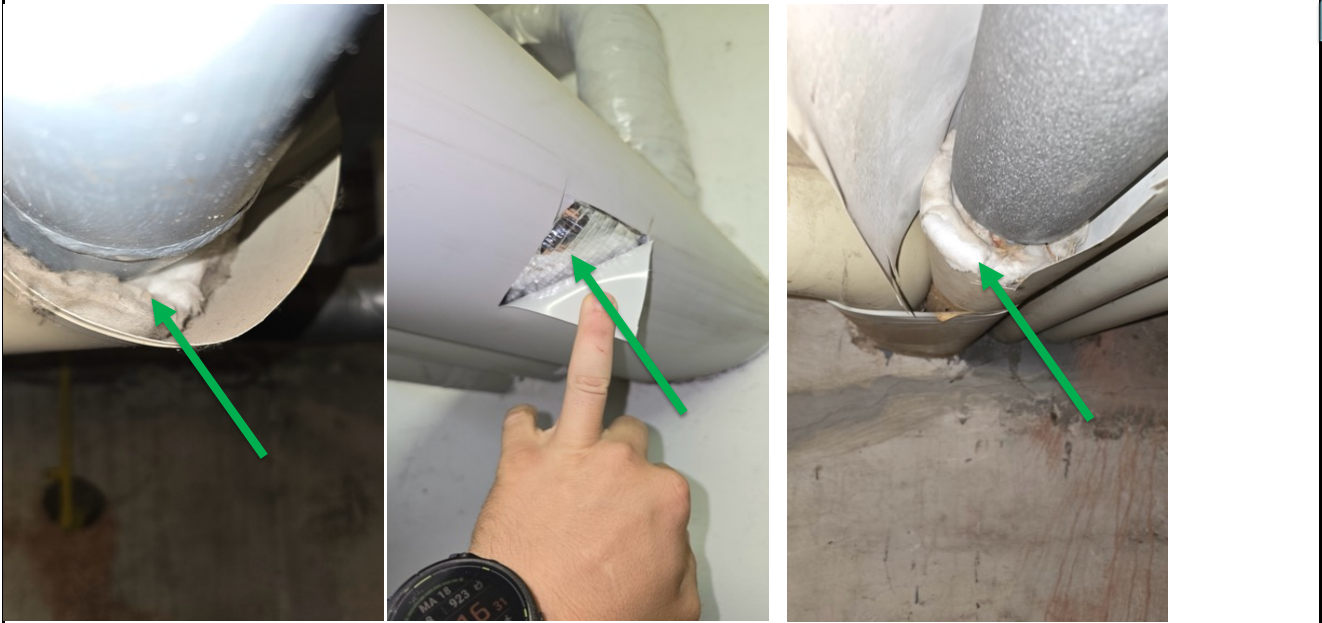
Omschrijving toepassing:	Leidingisolatie			
Gebouw	Verdieping	Lokaal / plaats	Drager / installatie	Bevestiging op drager
Kerkstraat 51	Kelder	Verspreid	Stookinstallatie	Geklemd
Inschatting hoeveelheid:	/	Niet van toepassing	Niet van toepassing

Aangewezen
