Ref: 21018

Betreft: Gebouwen gemeente Waasmunster – Hoogstraat 100 – 9250 Waasmunster.

TECHNISCH ADVIES BESTAANDE DAKPLAAT

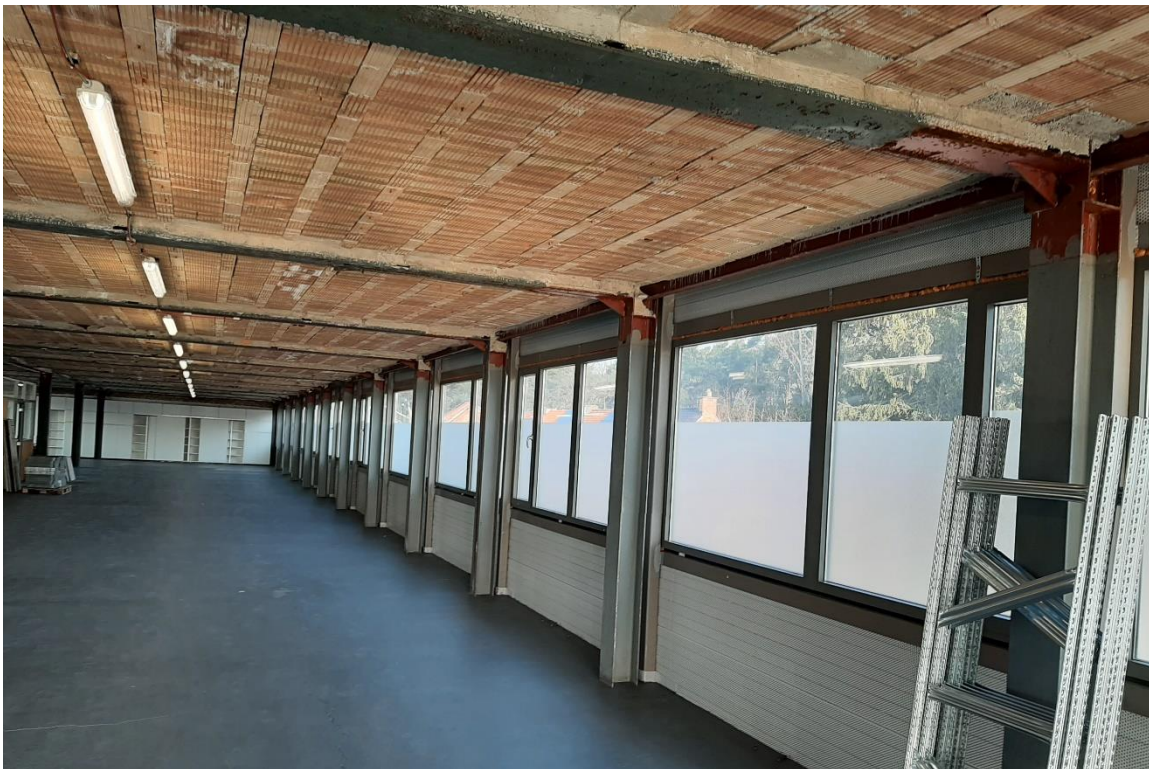
- Op 24/3/2021 was er een plaatsbezoek op vraag en in aanwezigheid van mevr. Nicole Drieghe en dhr. Robby Cluytens. Er werd toelichting gegeven bij de problematiek van doorgezakte delen van de structurele dakplaat aan de kant van de Neerstraat. Het architectuurplan 9-16B met datum 8/10/2010 en met titel “ontwerp nieuwe toestand verdieping” werd per mail overgemaakt.
- Het volgende kon ter plaatse worden vastgesteld:
 - o De draagstructuur bestaat uit stalen kolommen en stalen liggers die grote portieken vormen. De dakplaat is destijds gemaakt met behulp van het systeem van gewapende balkjes en keramische vulpotten.

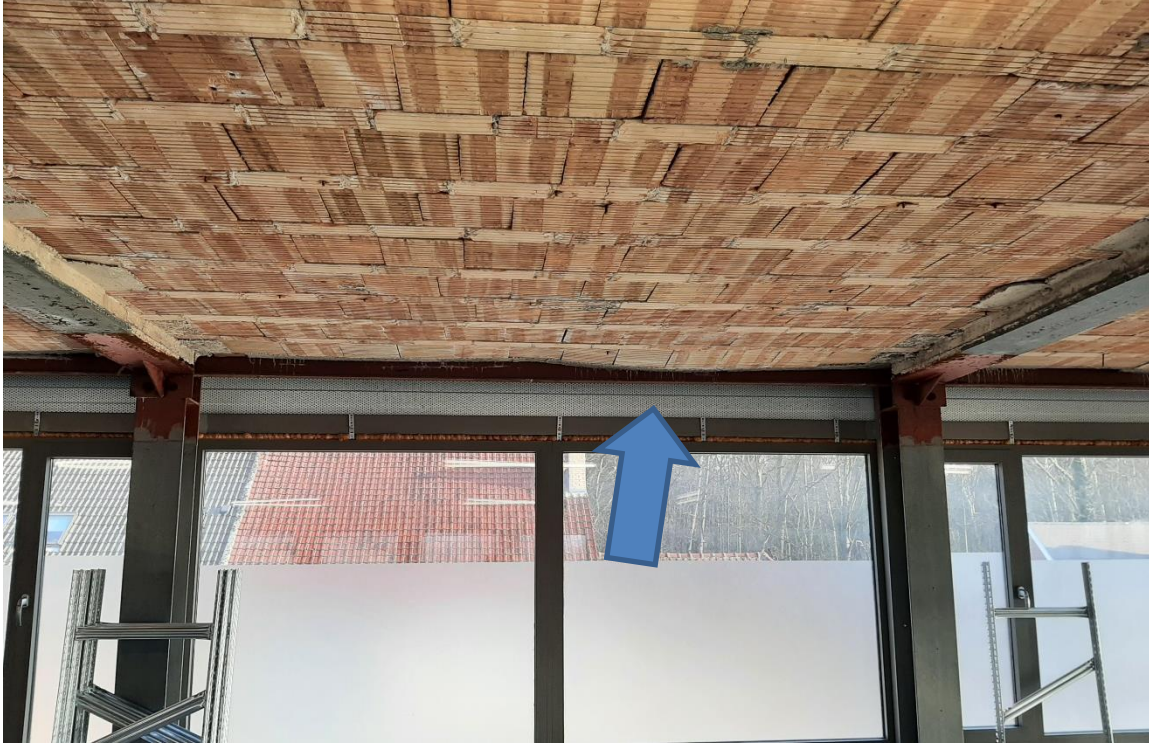
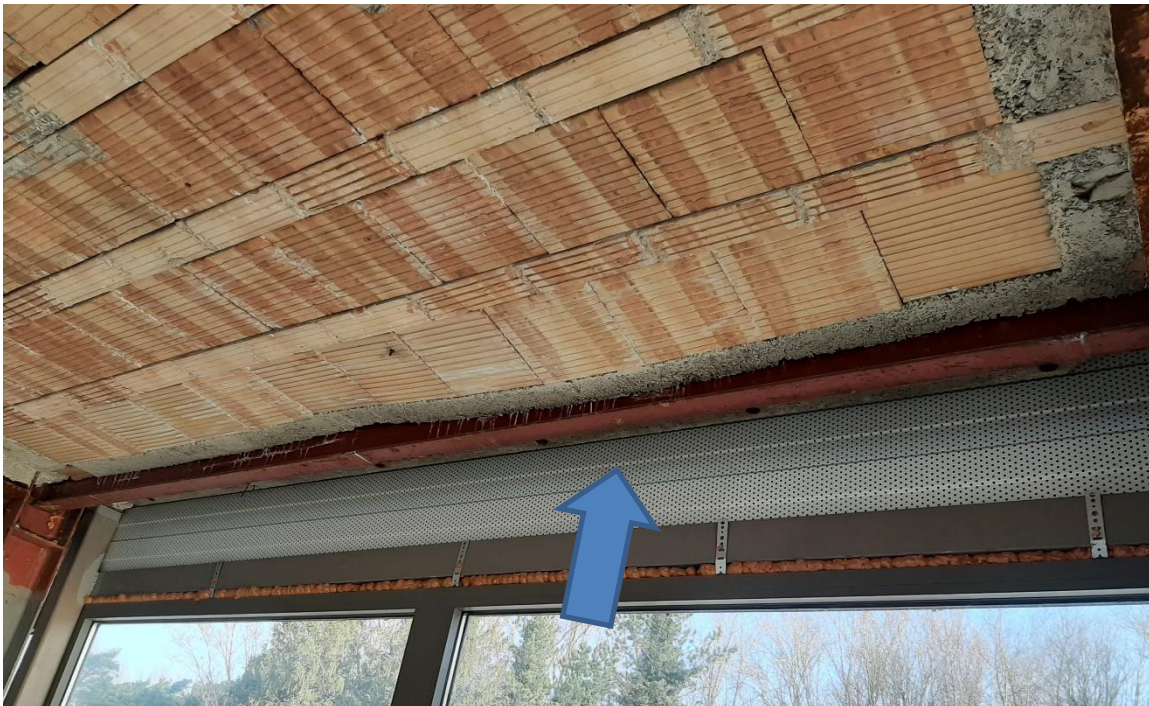
- Langsheen de gevel langs de Neerstraat hangen er vulpotten zichtbaar door.

- Veel vulpotten zijn beschadigd geraakt in de loop der tijd.
- De staalstructuur is niet overal roestwerend en brandwerend geschilderd. De onbeschilderde delen vertonen roestvorming.

- Aan de zijkant ter hoogte van de Neerstraat is men bij het bouwen vergeten om de laatste rij vulpotten tussen twee balkjes te leggen, want de buitenste balkjes ontbreken. Ernaast zit enkel een smalle stortstrook beton. **Dat is de reden dat die potten zijn gaan doorzakken, want ze rusten nergens op!**
- Dit is dus duidelijk een constructiefout geweest, destijds bij het bouwen. Blijkbaar is dit niet opgemerkt geweest door de architect bij de verbouwingen van ongeveer 10 jaar geleden.
- Er is geen direct gevaar voor instorting. Maar bij beleping van het dak, bijvoorbeeld in het kader van onderhoud of bij dakwerken, bestaat de kans dat er een stuk

- Het beste zou zijn om die strook tegen de gevel te hermaken door de laatste rij vulpotten uit te breken en het uit te voeren zoals het hoort: balkje toevoegen waarop de vulputten rusten. Echter dit betekent ook het openmaken van het dak, inclusief isolatie, waterdichting, enz... Deze secundaire kosten zijn groot en te ingrijpend.
- Een andere optie is het ondersteunen met behulp van een stalen profiel. Deze optie werd in detail berekend en uitgeschetst, zie BIJLAGE. Dit stalen profiel wordt onder de doorhangende vulpotten geplaatst en aan de beide uiteinden in situ gelast aan de bestaande stalen liggers.

- Na het aanbrengen van die versterkingen dient alle staal roestwerend en brandwerend te zijn. Nu de staalstructuur volledig vrij staat en de ruimte vrij is van obstakels, is dit het ideale moment om de staalstructuur roestwerend te schilderen. Wat betreft het brandwerend aspect en aangezien de ruimte op die verdieping een stockage functie krijgt (brandlast), wordt er best een brandweeraadvies gevraagd.

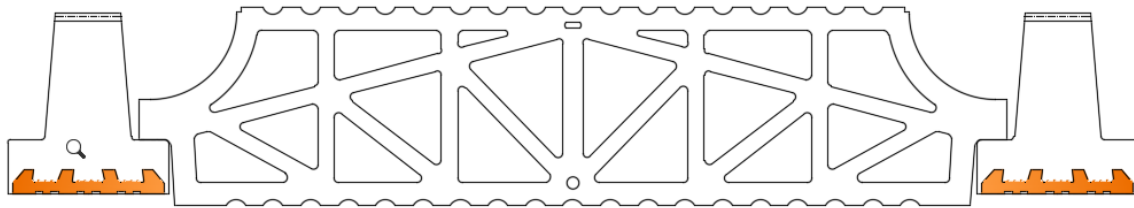
- Het bouwsysteem van “potten en balken”, bestaat erin dat de balkjes de dragende functie vervullen en dat de vulpotten telkens tussen twee balkjes liggen:

Je moet dus altijd beginnen en eindigen met een balkje. De resterende smalle zone aan de rand wordt dan uitgevoerd met een smalle betonnen stortstrook.
