## SLOOPOPVOLGINGPLAN UITGEBREIDE PROCEDURE

**4/07/2022**

**Rivierstraat 39 te Waasmunster**

Dossiernummer: P22-071 WAASMUNSTER-KOUTERSTRAAT

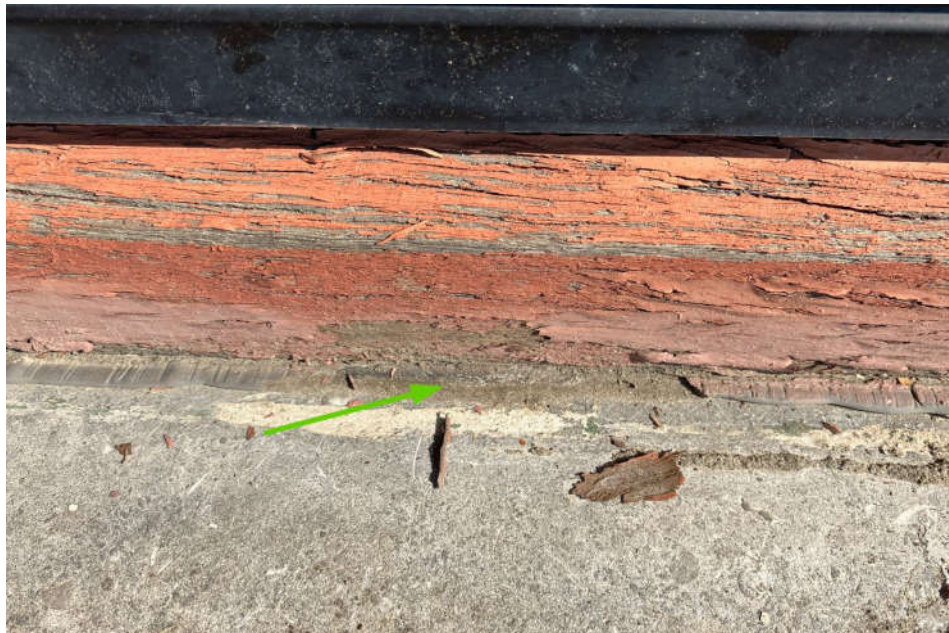
## Dichtingsvoegen schrijnwerk/muur

### NIET ASBESTHOUDEND

Locatie	Woning 1ste verdiep raam vooraan en deur achteraan
Aantal staalnames	2
Geschatte hoeveelheid	-
Bevestigingsmethode	Gelijmd
Toegankelijkheid	Bereikbaar
Oppervlaktebehandeling	-
Beschadiging	Verweerd
Opmerkingen	-
BESLUIT	
Aanwezigheid asbest	Geen asbest aangetroffen in staal
Analyseverslag/Monster-id	2288679/1/1.1/M1 en M6
Type asbest	-
Binding	-
Blootstellingsrisico	-
Voorgestelde beheersmaatregelen (*)	-
Voorgestelde verwijderingswijze (*)	-
Code Tracimat (*)	-

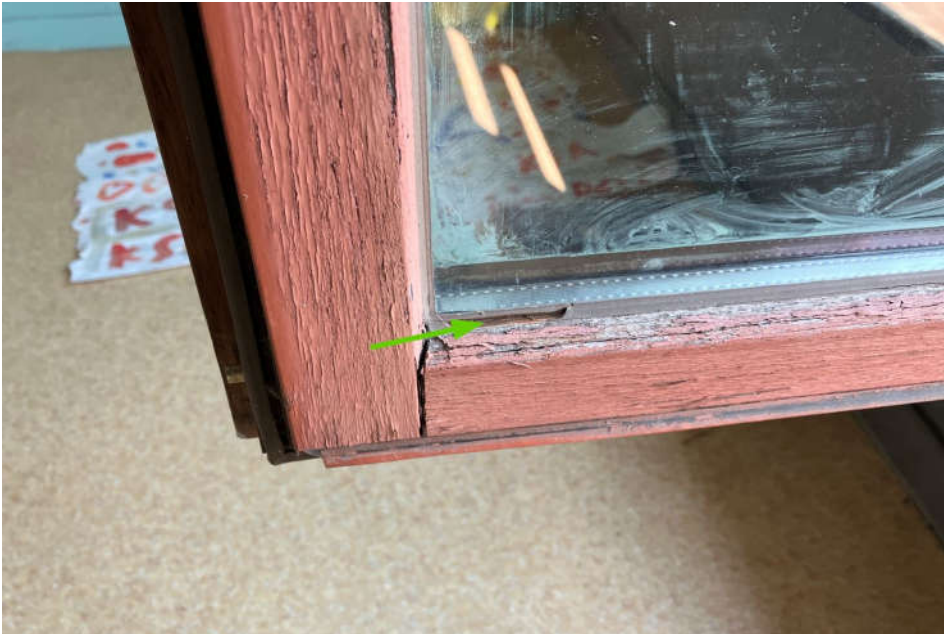
## Dichtingsvoegen schrijnwerk/glas

### NIET ASBESTHOUDEND

Locatie	Woning 1ste verdiep raam vooraan en deur achteraan
Aantal staalnames	2
Geschatte hoeveelheid	-
Bevestigingsmethode	Gelijmd
Toegankelijkheid	Bereikbaar
Oppervlaktebehandeling	-
Beschadiging	Verweerd
Opmerkingen	-
BESLUIT	
Aanwezigheid asbest	Geen asbest aangetroffen in staal
Analyseverslag/Monster-id	2288679/1/1.1/M2 en M7
Type asbest	-
Binding	-
Blootstellingsrisico	-
Voorgestelde beheersmaatregelen (*)	-
Voorgestelde verwijderingswijze (*)	-
Code Tracimat (*)	-

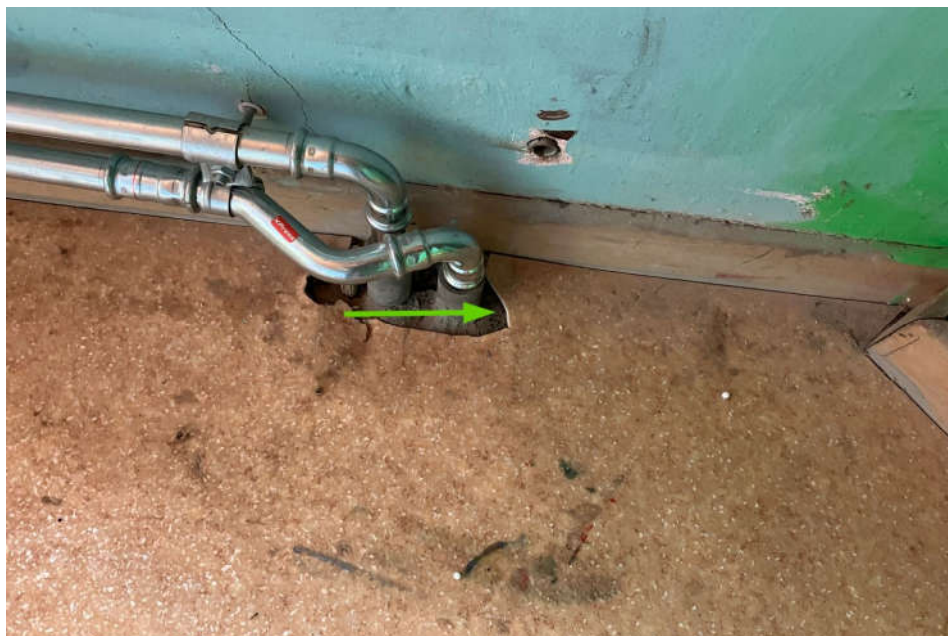
## Vinyltegels + onderlaag

### NIET ASBESTHOUDEND

Locatie	Woning 1ste verdiep
Aantal staalnames	1
Geschatte hoeveelheid	-
Bevestigingsmethode	Gelijmd
Toegankelijkheid	Bereikbaar
Oppervlaktebehandeling	-
Beschadiging	Minimale beschadiging
Opmerkingen	-
BESLUIT	
Aanwezigheid asbest	Geen asbest aangetroffen in staal
Analyseverslag/Monster-id	2288679/1/1.1/M3
Type asbest	-
Binding	-
Blootstellingsrisico	-
Voorgestelde beheersmaatregelen (*)	-
Voorgestelde verwijderingswijze (*)	-
Code Tracimat (*)	-

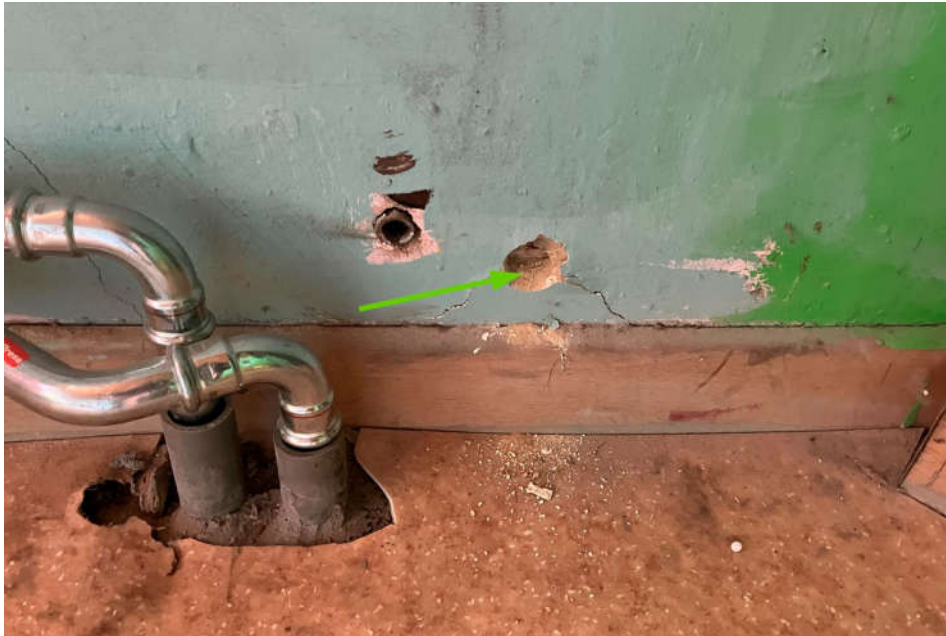
## Pleisterwerk

### NIET ASBESTHOUDEND

Locatie	Woning 1ste verdiep muur
Aantal staalnames	1
Geschatte hoeveelheid	-
Bevestigingsmethode	Bepleisterd
Toegankelijkheid	Bereikbaar
Oppervlaktebehandeling	-
Beschadiging	Minimale beschadiging
Opmerkingen	-
BESLUIT	
Aanwezigheid asbest	Geen asbest aangetroffen in staal
Analyseverslag/Monster-id	2288679/1/1.1/M4
Type asbest	-
Binding	-
Blootstellingsrisico	-
Voorgestelde beheersmaatregelen (*)	-
Voorgestelde verwijderingswijze (*)	-
Code Tracimat (*)	-

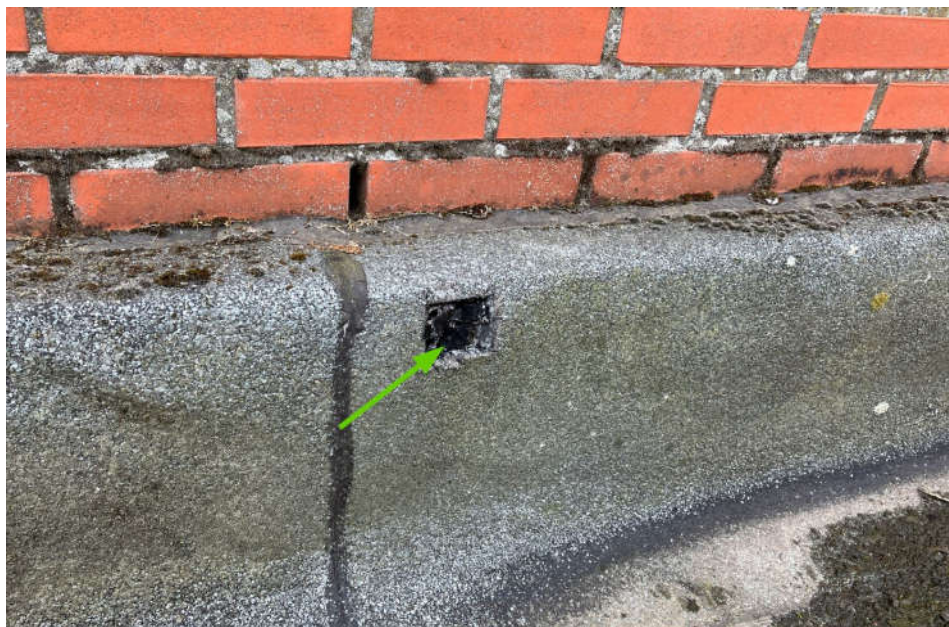
## Roofing

### NIET ASBESTHOUDEND

Locatie	Dak tussenstuk
Aantal staalnames	1
Geschatte hoeveelheid	-
Bevestigingsmethode	Gelijmd
Toegankelijkheid	Bereikbaar
Oppervlaktebehandeling	-
Beschadiging	Verweerd
Opmerkingen	-
BESLUIT	
Aanwezigheid asbest	Geen asbest aangetroffen in staal
Analyseverslag/Monster-id	2288679/1/1.1/M5
Type asbest	-
Binding	-
Blootstellingsrisico	-
Voorgestelde beheersmaatregelen (*)	-
Voorgestelde verwijderingswijze (*)	-
Code Tracimat (*)	-

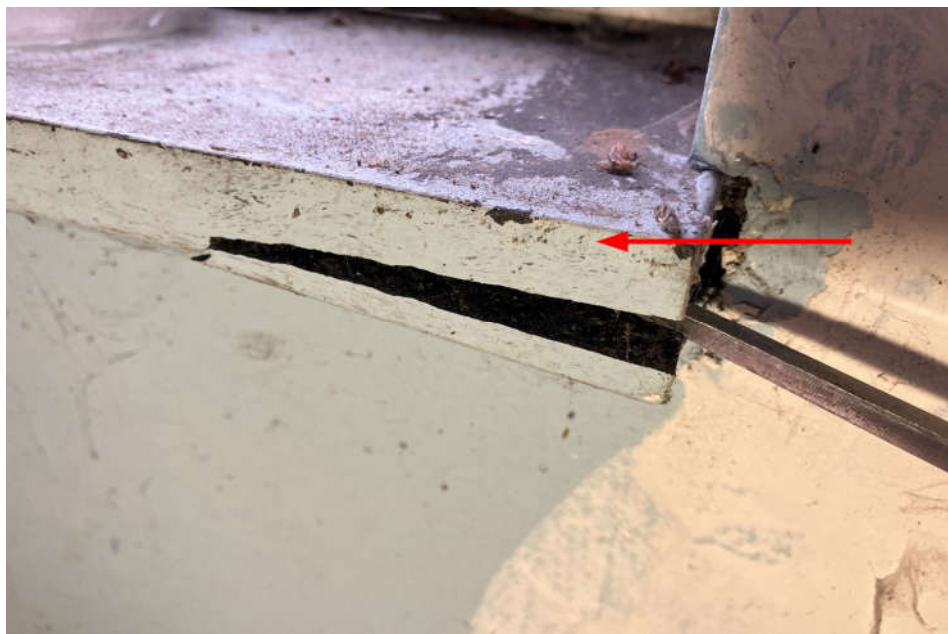
## Vensterbanken

### ASBESTHOUDEND

Locatie	Achterbouw lokaal 3, 6 en 7
Aantal staalnames	-
Geschatte hoeveelheid	7,20 m'
Bevestigingsmethode	Gecementeerd
Toegankelijkheid	Bereikbaar
Oppervlaktebehandeling	-
Beschadiging	Geen beschadiging
Opmerkingen	-

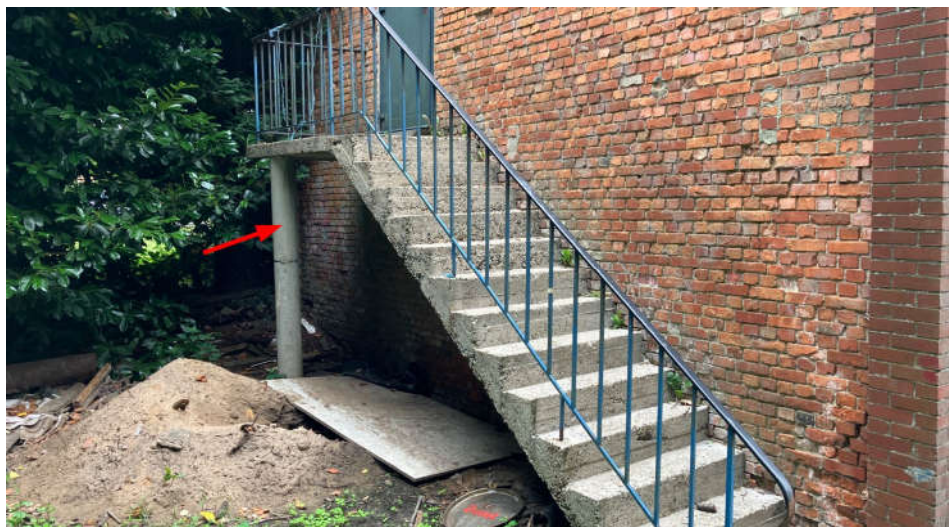
## Verloren bekisting

### ASBESTHOUDEND

Locatie	Achterbouw paal buitentrap
Aantal staalnames	-
Geschatte hoeveelheid	0,063 m <sup>3</sup>
Bevestigingsmethode	Gelijmd
Toegankelijkheid	Bereikbaar
Oppervlaktebehandeling	-
Beschadiging	Geen beschadiging
Opmerkingen	-
BESLUIT	
Aanwezigheid asbest	Asbesthoudend
Analyseverslag/Monster-id	Visueel herkend als asbesthoudend
Type asbest	Chrysotiel
Binding	Hechtgebonden
Blootstellingsrisico	-
Voorgestelde beheersmaatregelen (*)	Te verwijderen voorafgaand aan de sloopwerken
Voorgestelde verwijderingswijze (*)	Hermetische zone
Code Tracimat (*)	1-4-2

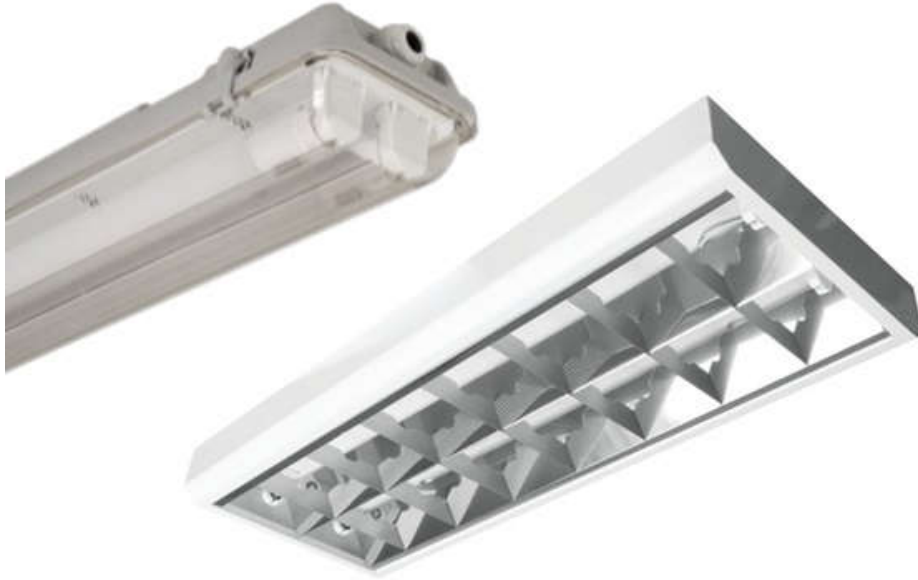
AEEA: TL armatuur

Locatie	Zie sloopopvolgingsplan, bijlage 2
Vermoedelijke hoeveelheid	Zie sloopopvolgingsplan, bijlage 2
Bevestigingsmethode	Geschroefd
Toestand	Geen of minimale beschadiging
Staalname	Geen - visueel herkend
Voorgestelde verwijderingswijze *	<b>Te verwijderen voorafgaand aan de sloopwerken</b>

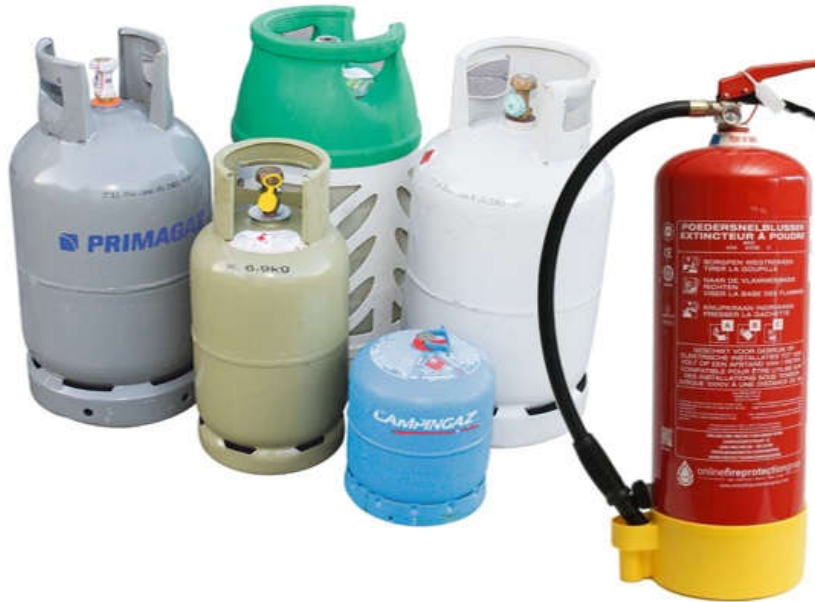
## Gassen in drukhouders die gevaarlijke afvalstoffen bevatten

Locatie	Zie sloopopvolgingsplan, bijlage 2
Vermoedelijke hoeveelheid	Zie sloopopvolgingsplan, bijlage 2
Bevestigingsmethode	Bevestigd aan wand of losstaand
Toestand	Geen of minimale beschadiging
Staalname	Geen - visueel herkend
Voorgestelde verwijderingswijze *	<b>Te verwijderen voorafgaand aan de sloopwerken</b>

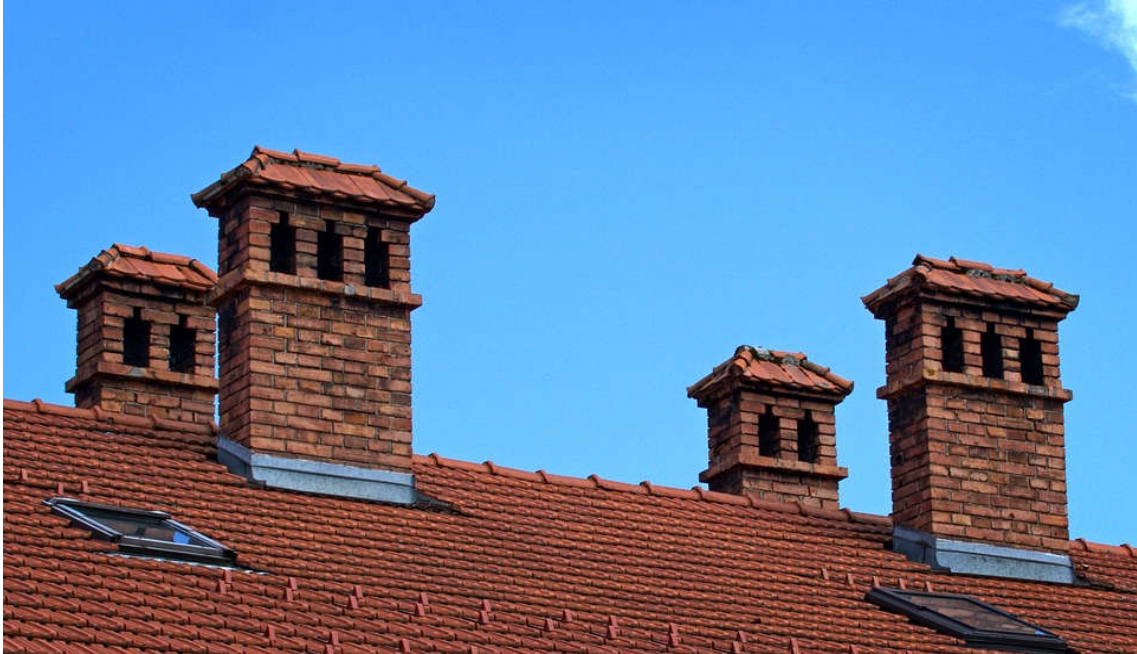
Steenachtig materiaal verontreinigd met PCB's

Locatie	Zie sloopopvolgingsplan, bijlage 2
Vermoedelijke hoeveelheid	Zie sloopopvolgingsplan, bijlage 2
Bevestigingsmethode	
Toestand	
Staalname	Geen - visueel herkend
Voorgestelde verwijderingswijze *	<b>Te verwijderen voorafgaand aan de sloopwerken</b>

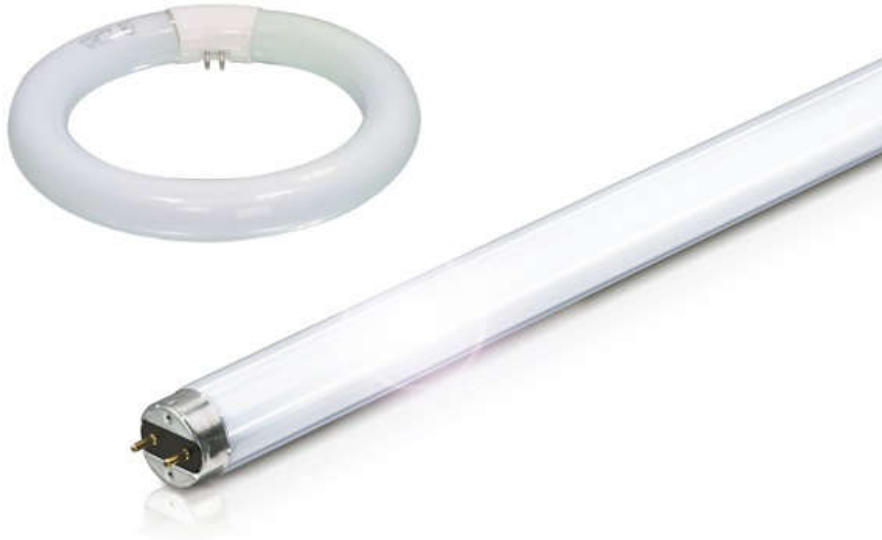
AEEA: TL lamp

Locatie	Zie slooopvolgingsplan, bijlage 2
Vermoedelijke hoeveelheid	Zie slooopvolgingsplan, bijlage 2
Bevestigingsmethode	In armatuur of los
Toestand	Geen of minimale beschadiging
Staalname	Geen - visueel herkend
Voorgestelde verwijderingswijze *	<b>Te verwijderen voorafgaand aan de sloopwerken</b>

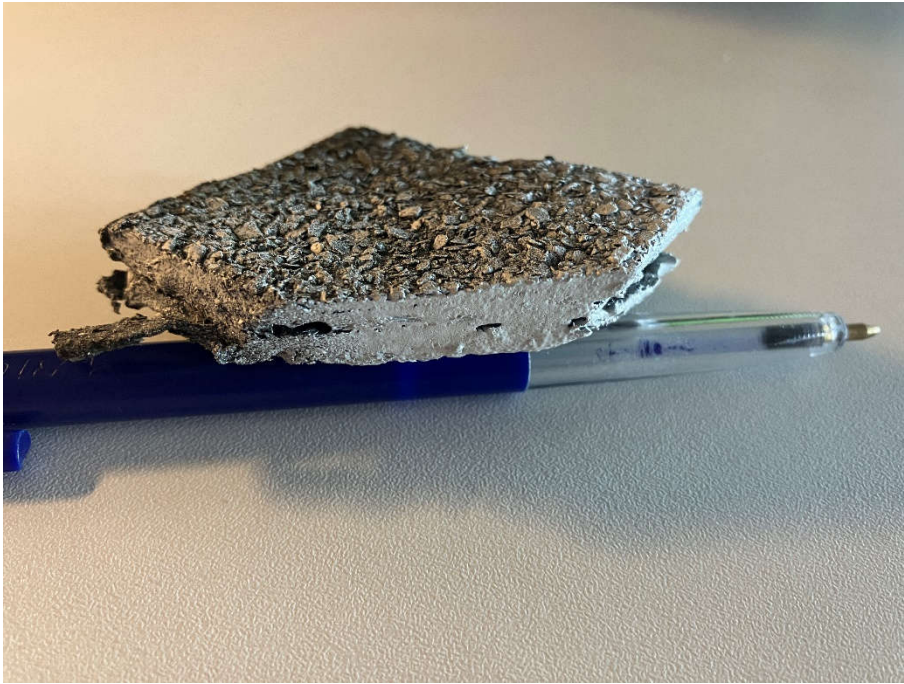
Staalname 1: roofing : negatief
